FISCHELNER WOCHEN

Für die Woche vom 18. Oktober bis 24. Oktober 2008

Historische Zaunanlage Fichtenhain über 55 Meter wieder wie neu

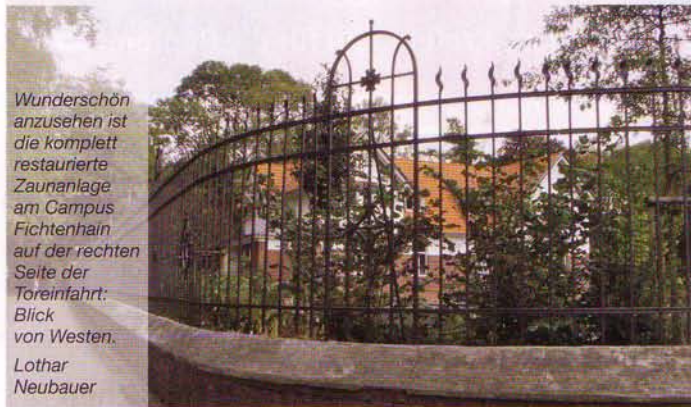
Die 1904/1906 als Fürsorgeerziehungsanstalt errichtete und 2005 unter Denkmalschutz gestellte historische Anlage Fichtenhain entwickelt sich immer mehr zu einem Kleinod. Die Zufahrt wird neu gestaltet und verbreitert, und die Gebäude werden so nach und nach restauriert. Rechts vom Eingang zum Campus Fichtenhain war die historische Zaunanlage nicht mehr standsicher. In den letzten zwei

*Wunderschön
anzusehen ist
die komplett
restaurierte
Zaunanlage
am Campus
Fichtenhain
auf der rechten
Seite der
Toreinfahrt:
Blick
von Westen.
Lothar
Neubauer*

Monaten wurde sie auf einer Länge von 55 Metern von mehreren Fachfirmen originalgetreu restauriert. Lediglich Granateinschläge aus dem Zweiten Weltkrieg hat man im Metall als Zeitmerkmal zur Erinnerung erkennbar belassen. Die Firma für Metallhandwerk von Josef Palmen vom Höffgeshofweg in Fischeln demontrierte und die Firma Korroschutz sandstrahlte die Zaunanlage. Nun wurden bei Palmen

Nietverbindungen, fehlende Rosetten und Embleme erneuert und alles mit einer Spezial-Zinkfilm-Farbe grundiert. Zeitgleich hat das Bauunternehmen Gerd van Gemmern das Mauerwerk und den Steinsockel instand gesetzt. Die Firma für kreatives Metallhandwerk Josef Palmen mit Sohn Michael, beide geprüfte Restauratoren im Metallhandwerk, und ihre 6 Mitarbeiter setzten dann den fertigen Eisenzaun ein. Sie haben dafür die Fußpunkte (Einlassstellen in den Steinsockel) nach alter Handwerkskunst erneuert, die Eisenstäbe eingeleit und eingestemmt. Schließlich wurde der Schutzanstrich von der Malerfirma Klaus Terhardt ausgeführt. Josef Palmen: „Geleitet hat die Arbeiten Marlene Röttges von der Krefelder Grundstücksgesellschaft, und gekostet hat alles so um 50.000 EURO.“ Wünschenswert wäre es, wenn die Zaunanlage auf der linken Seite der Einfahrt ebenfalls restauriert werden würde. LN
